**Le glacier de l'Allalin  
(vallée de Saas)**

## Un glacier à problèmes

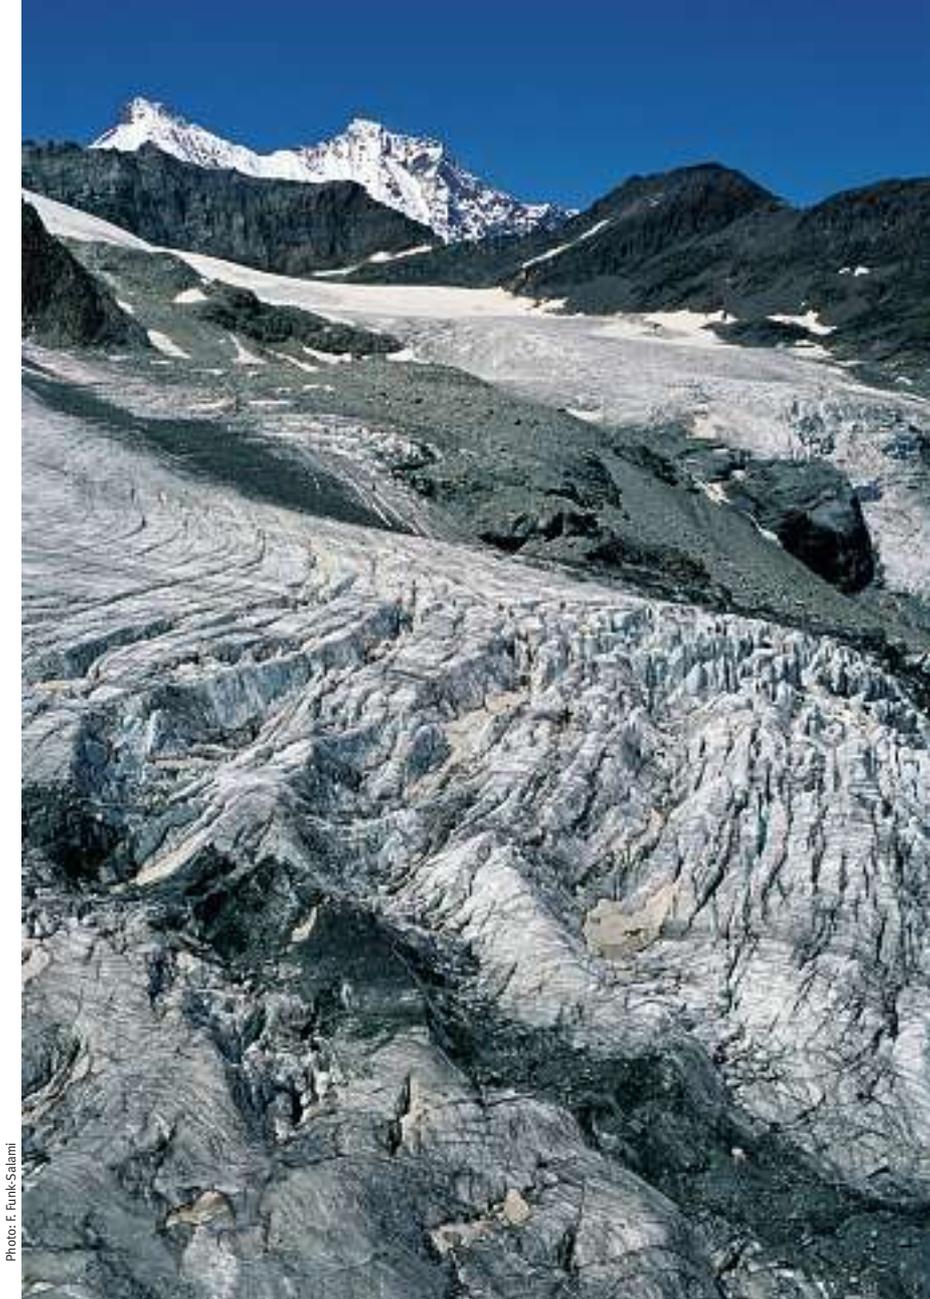
**La zone médiane du glacier de l'Allalin fait, entre autres, l'objet d'études. A l'arrière-plan, le glacier de l'Hohlaub**

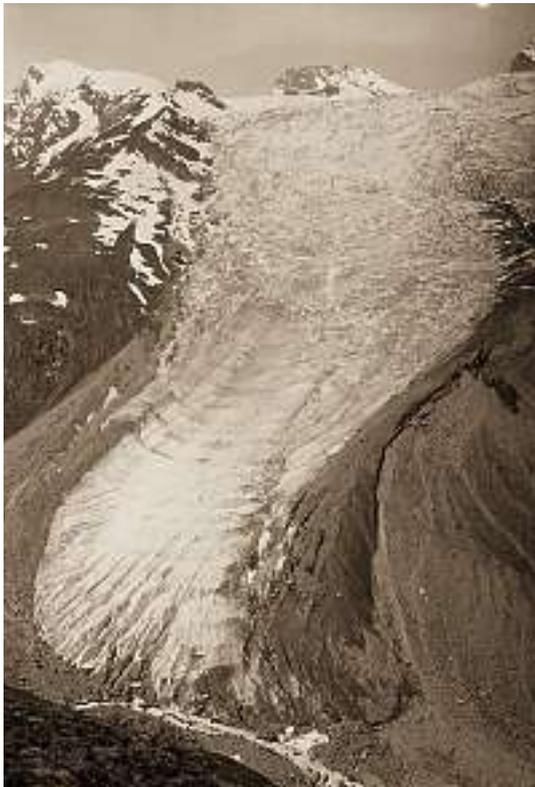
Photo prise le 1<sup>er</sup> juillet 1916: les glaciers de l'Allalin et de l'Hohlaub, vus depuis le versant opposé de la vallée, à 2645 m

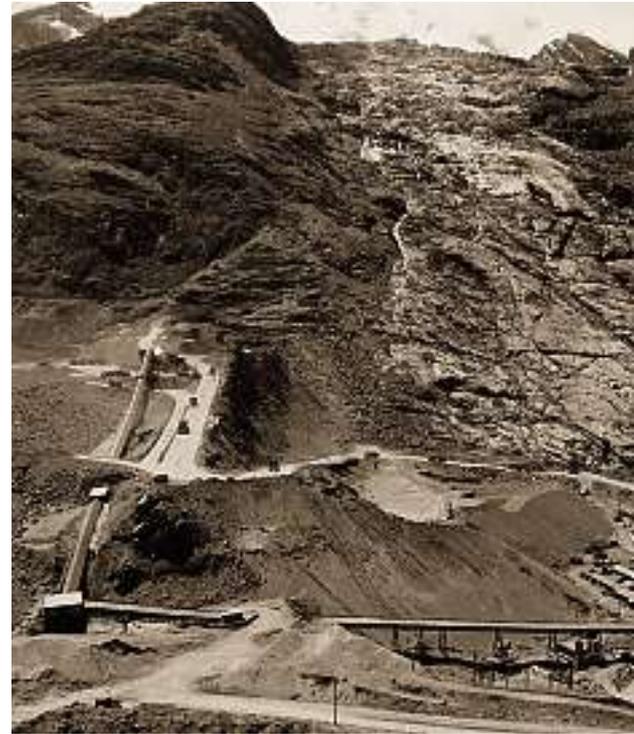
Le chantier du barrage de Mattmark, le 5 août 1965, à peine trois semaines avant l'écroulement du glacier de l'Allalin

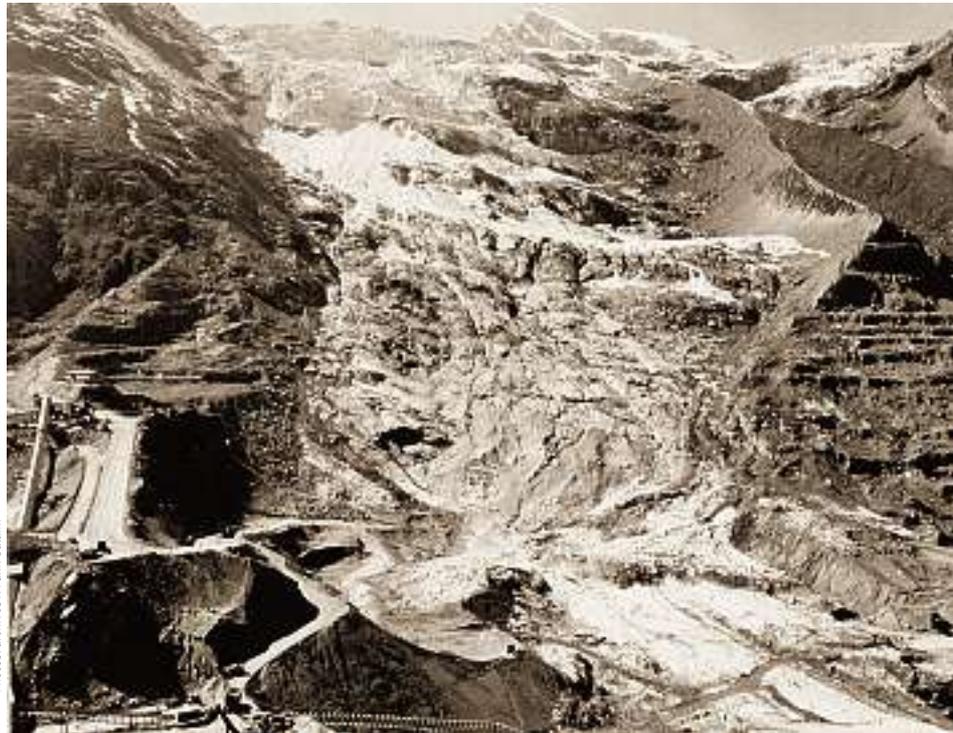
Le glacier de l'Allalin après l'éboulement du 30 août 1965

Le 30 août 1965 à 17 h 20, une partie de la langue du glacier de l'Allalin s'est détachée de son socle. Deux millions de mètres cubes de glace environ, soit l'équivalent du volume de 5000 maisons familiales, se sont écroulés sur les barques du chantier de Mattmark, à une

vitesse s'élevant jusqu'à 100 km/h. Cette avalanche de glace se précipitant d'une hauteur de 400 m a duré trente secondes et a enseveli 88 personnes. L'éboulement a recouvert le chantier d'une couche de glace compacte allant jusqu'à dix mètres d'épaisseur. Cette catastrophe s'est déclenchée en raison du décrochement de la langue glaciaire que l'on observe, dans le cas de l'Allalin, à intervalles irrégu-

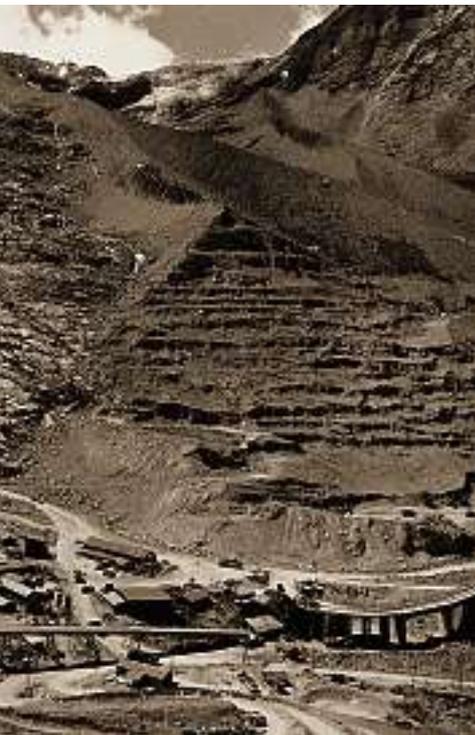
1 La température de la glace est légèrement inférieure à son point de fusion.

2 La température de la glace est nettement plus basse que son point de fusion.

La stabilité d'un glacier fortement incliné dépend de son épaisseur, de la topographie et de la pente de son lit, de l'adhésion au sol, des forces de cisaillement qu'engendrent les contreforts latéraux, de la résistance à la rupture par traction (cohésion), ainsi que de la température et de la densité de la glace. La cause principale de l'instabilité d'un appareil glaciaire réside dans une répartition critique de sa masse. En outre, l'eau de fonte qui s'écoule sous le glacier peut favoriser le glissement lorsque la température de la glace est voisine de son point de fusion. Comme les forces de frottement

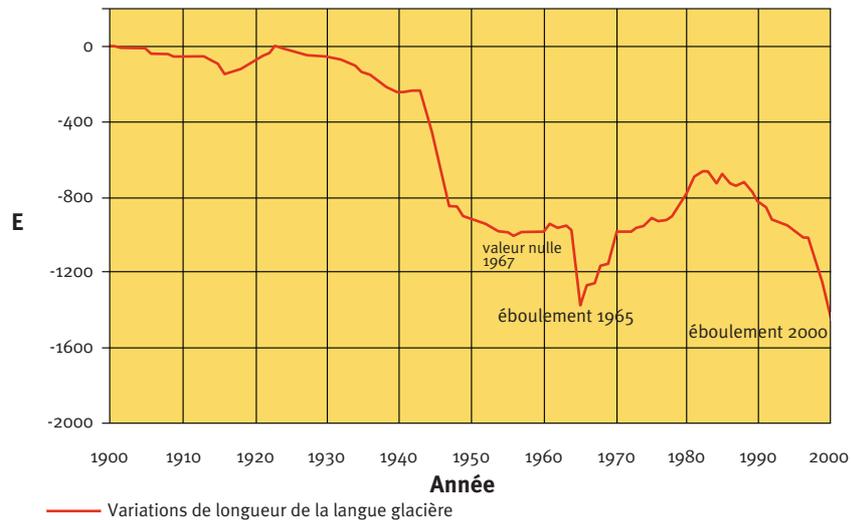
Variations de longueur du glacier de l'Allalin de 1900 à 2000

Après sa crue de 1920, le glacier de l'Allalin a reculé lentement, puis de plus en plus vite pendant les années quarante (cf. fig.). L'épaisseur de la glace a tout d'abord fortement diminué dans le fond de la vallée, puis le front glaciaire s'est

rapidement retiré sur la pente escarpée du versant (600 m entre 1944 et 1947). Après l'avalanche de glace de 1965, le glacier a regagné en cinq ans les 400 m qu'il avait perdus, pour s'étendre presque jusqu'au fond de la vallée au milieu des années quatre-vingt. Depuis lors, il se trouve en pleine phase de retrait et son volume a diminué de 1,8 million de m<sup>3</sup> par an en moyenne depuis 1967 (Bösch 1999).

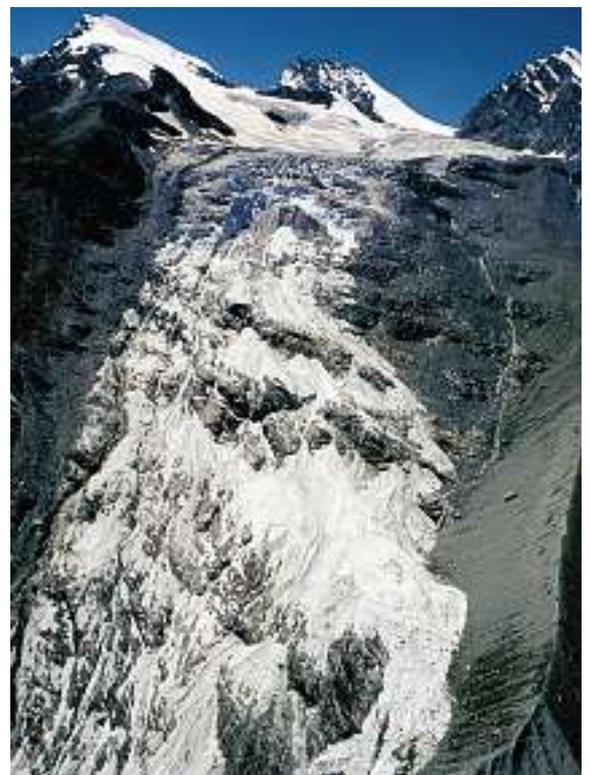
Zones de rupture et de transit de l'éboulement de 2000, photographées d'un hélicoptère

chaque été un net glissement, mais l'écrasement attendu ne s'est pas produit (Bösch 1999). En revanche, aux heures matinales des 30 et 31 juillet 2000, deux avalanches successives, totalisant un million de mètres cubes de glace, se sont précipitées d'une hauteur

de 600 m dans la vallée, ne provoquant aucun dommage, grâce aux mesures de sécurité prises antérieurement. Le point de rupture se situait dans un fossé en forme de faucille, 200 m au-dessus du tracé de 1965. La niche d'arrachement présentait la même forme de fer à cheval, témoignant de l'appui du glacier contre

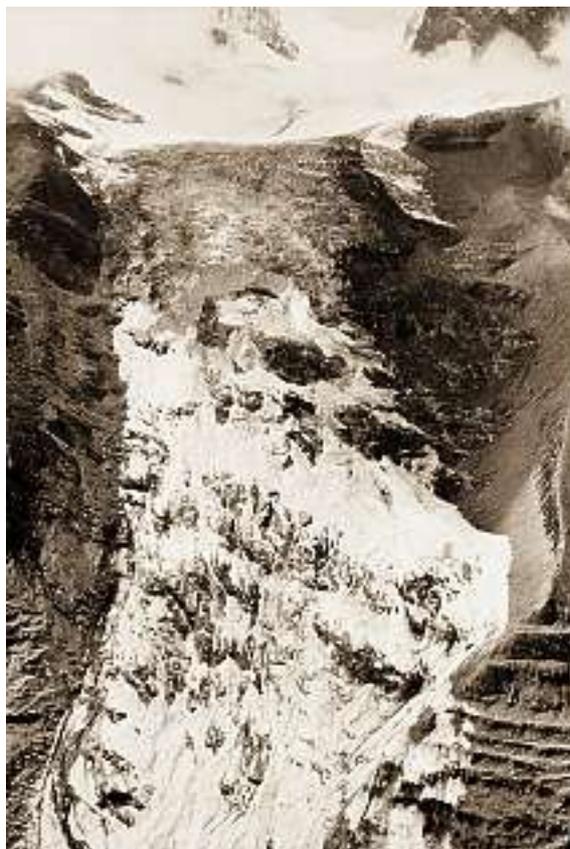
Zones de rupture et de transit de l'éboulement de 1965, vues d'hélicoptère

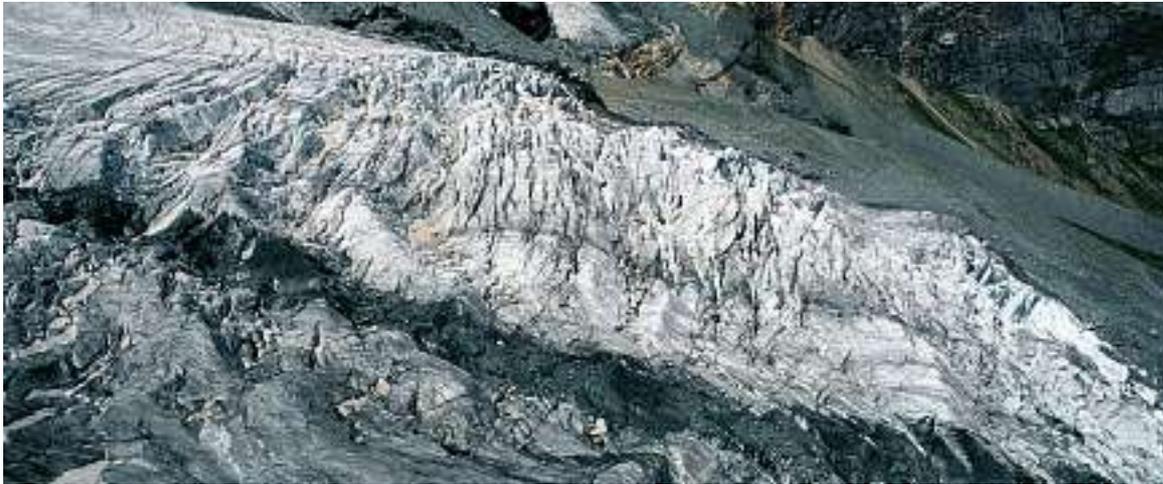
**Le glacier de l'Allalin, peu avant la zone de forte déclivité**

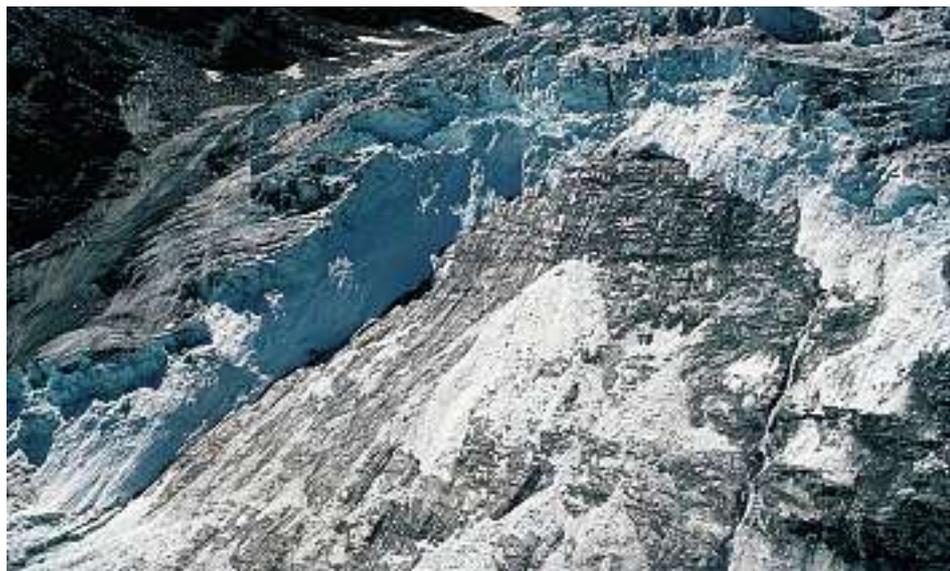
**Niche d'arrachement de l'éboulement. Sa forme de faucille montre que le glacier a pu s'appuyer contre deux contre-forts latéraux**

deux contreforts latéraux. Le lit glaciaire ainsi mis à jour montrait une surface extrêmement lisse, sur laquelle la glace ne pouvait que difficilement s'accrocher.

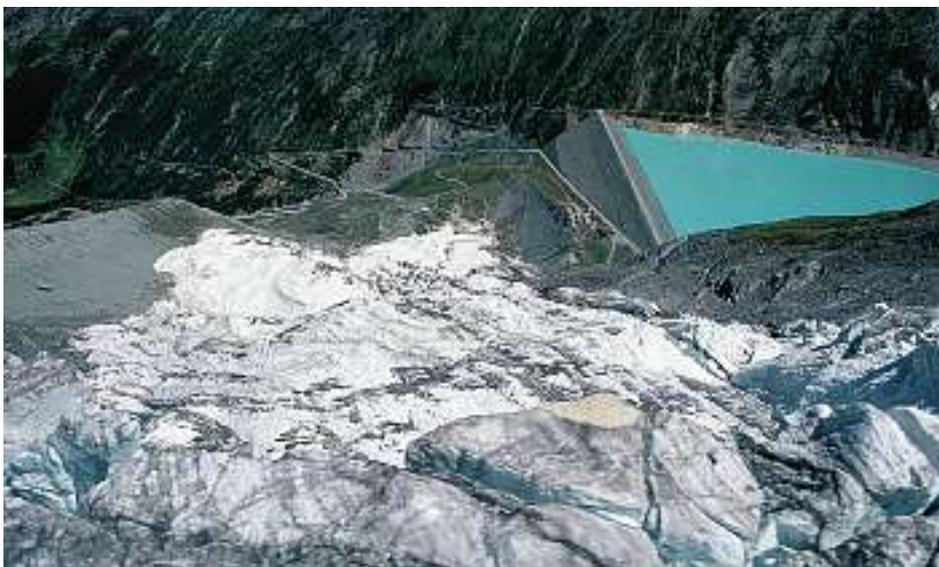
**Zones de transit et de dépôt de l'avalanche de glace, à proximité du lac artificiel de Mattmark**

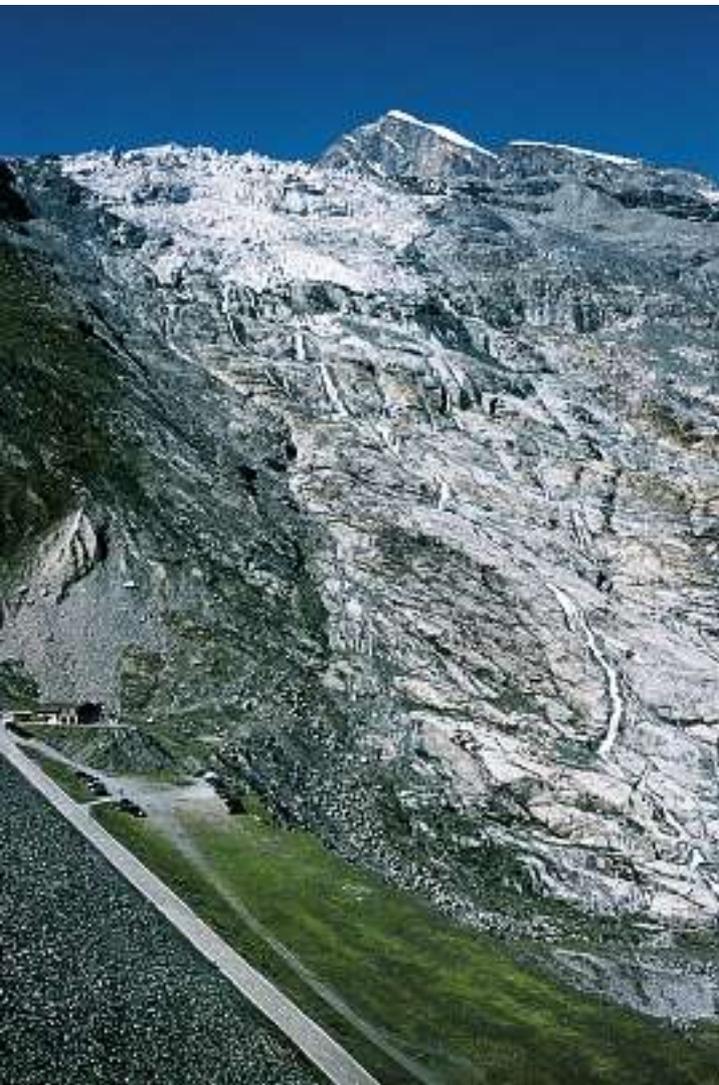
Le glacier de l'Allalin en 1999

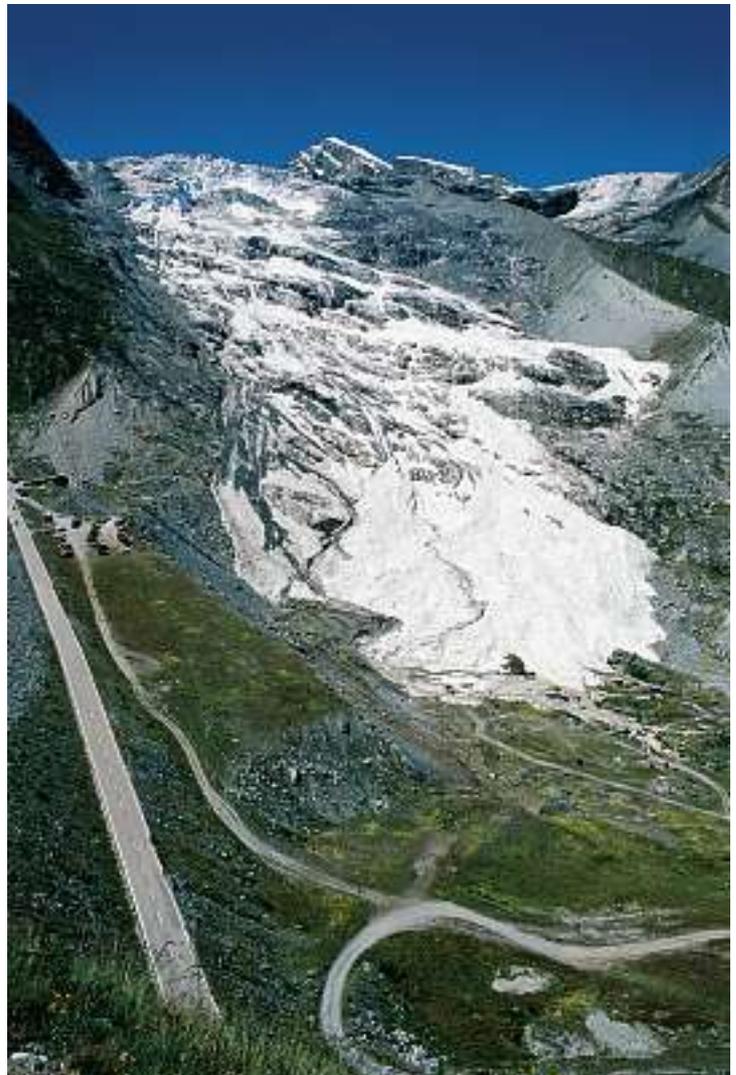
Un an plus tard, après  
l'éboulement de 2000
